Załącznik 1 do protokołu okresowej kontroli pięcioletniej nr 25/2017

**DOKUMENTACJA FOTOGRAFICZNA USZKODZEŃ**  
z dnia 5.06.2017r.

**PROTOKÓŁ OKRESOWEJ KONTROLI ROCZNEJ / PIĘCIOLETNIEJ\* NR 26 / 2017**  
**- PRZEGLĄDU PODSTAWOWEGO / ROZSZERZONEGO\* OBIEKTU MOSTOWEGO**

Dane identyfikacyjne obiektu										
1	Numer ewidencyjny (JNI): 35000295	5	JAD: Powiatowy Zarząd Dróg w Świeciu n/Wisła							
2	Nr drogi: 1286C	6	Najbliższa miejscowość: Przechowo							
3	Kilometraż: 5+129	7	Rodzaj i nazwa przeszkody: Kanał Młyński rzeki Wdy							
4	Materiał konstrukcji dźwigarów: stal	8	Długość obiektu: 16,80							
STAN TECHNICZNY OBIEKTU									EKSPERTYZA	
Lp.	Element	Kod rodzaju uszkodzenia						Ocena stanu	Potrzeba wykonania**	Tryb wykonania
1	Nasypy i skarpy	WT						4		
2	Dojazdy w obrębie skrzydeł							5		
3	Nawierzchnia jezdni							-		
4	Nawierzchnia chodników, krawężniki	RD	KD					4		
5	Balustrady, bariery ochronne, osłony							5		
6	Belki podporęczowe, gzymsy							-		
7	Urządzenia odwadniające							-		
8	Izolacja pomostu							5		
9	Konstrukcja pomostu							4		
10	Konstrukcja dźwigarów głównych	NS	KS					4		
11	Łożyska	KS						3		
12	Urządzenia dylatacyjne							4		
13	Przyczó

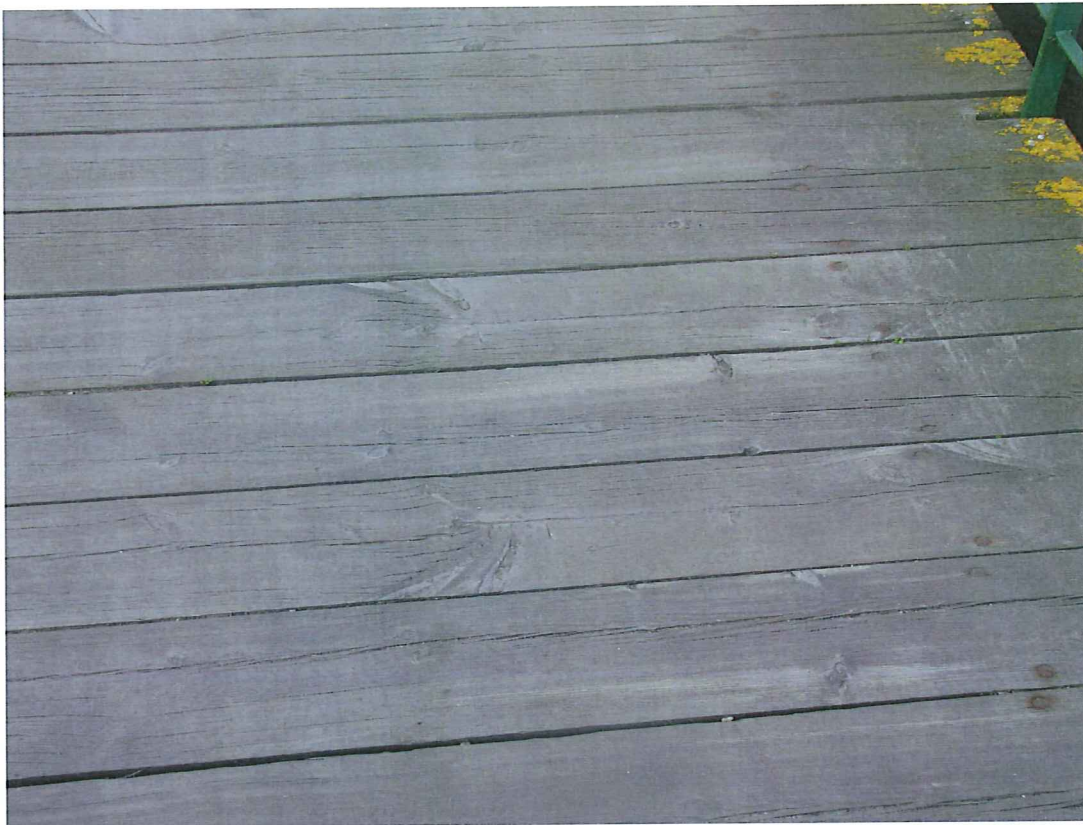
Fot. 6 – Spękania dyliny pomostu

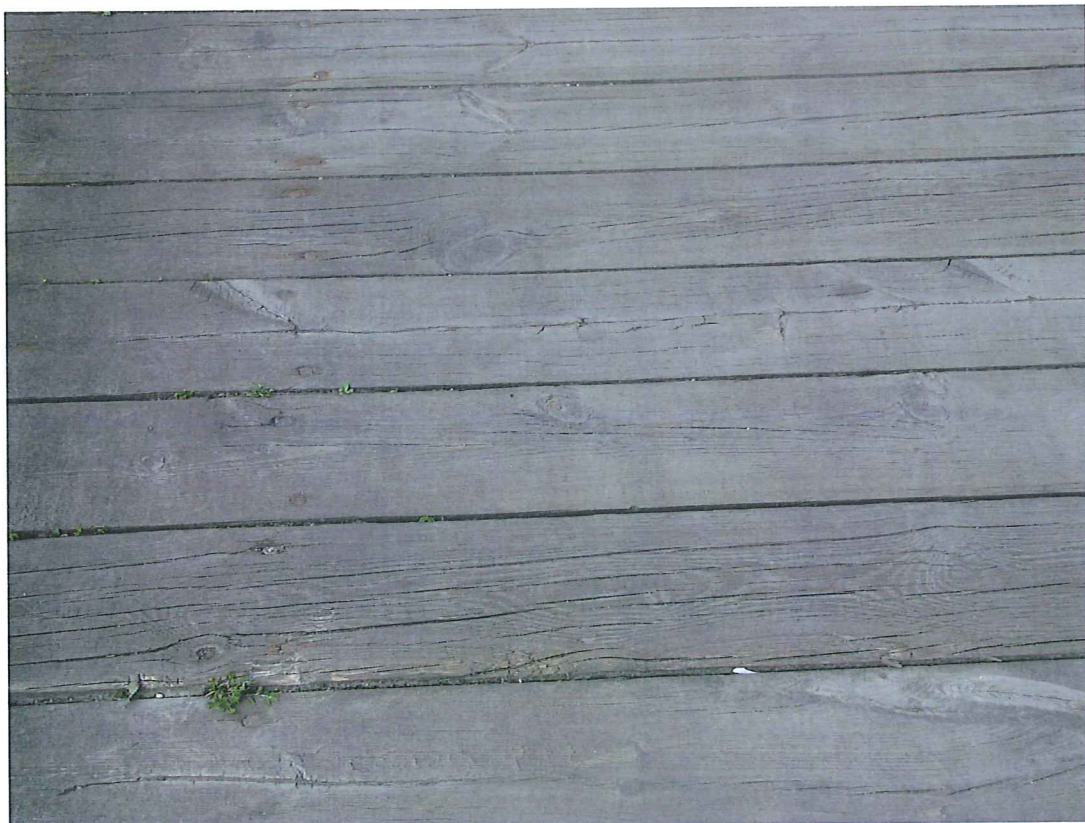
Fot. 7 – Spękania dyliny pomostu

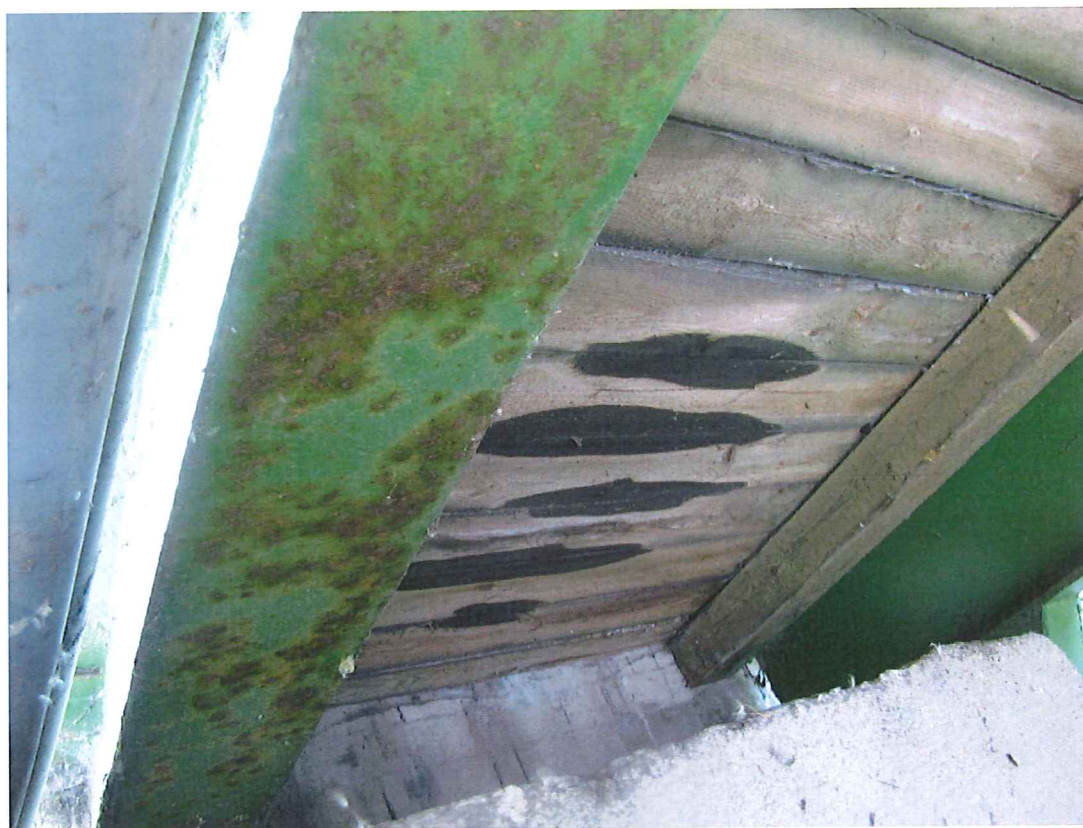
Fot. 8 – Korozja dolnej półki dźwigara w stadium średniozaawansowanym

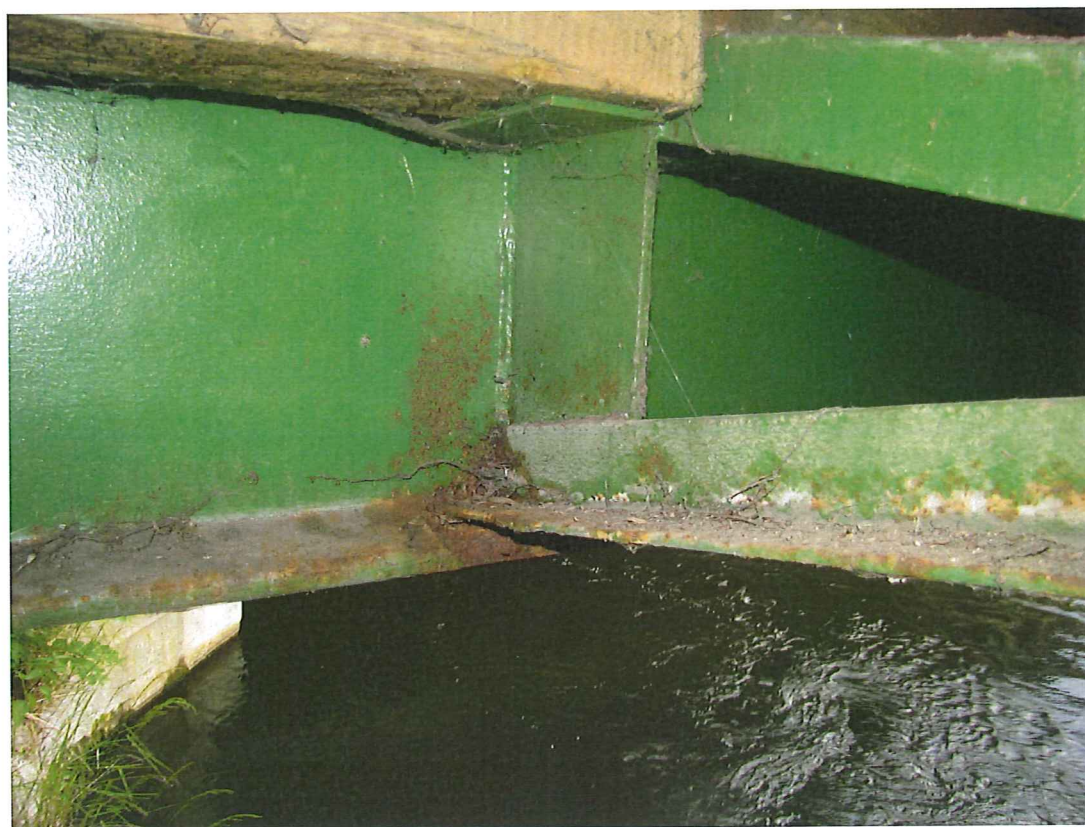
Fot. 9 – Korozja dolnej półki dźwigara i wiatrownicy w stadium zaawansowanym

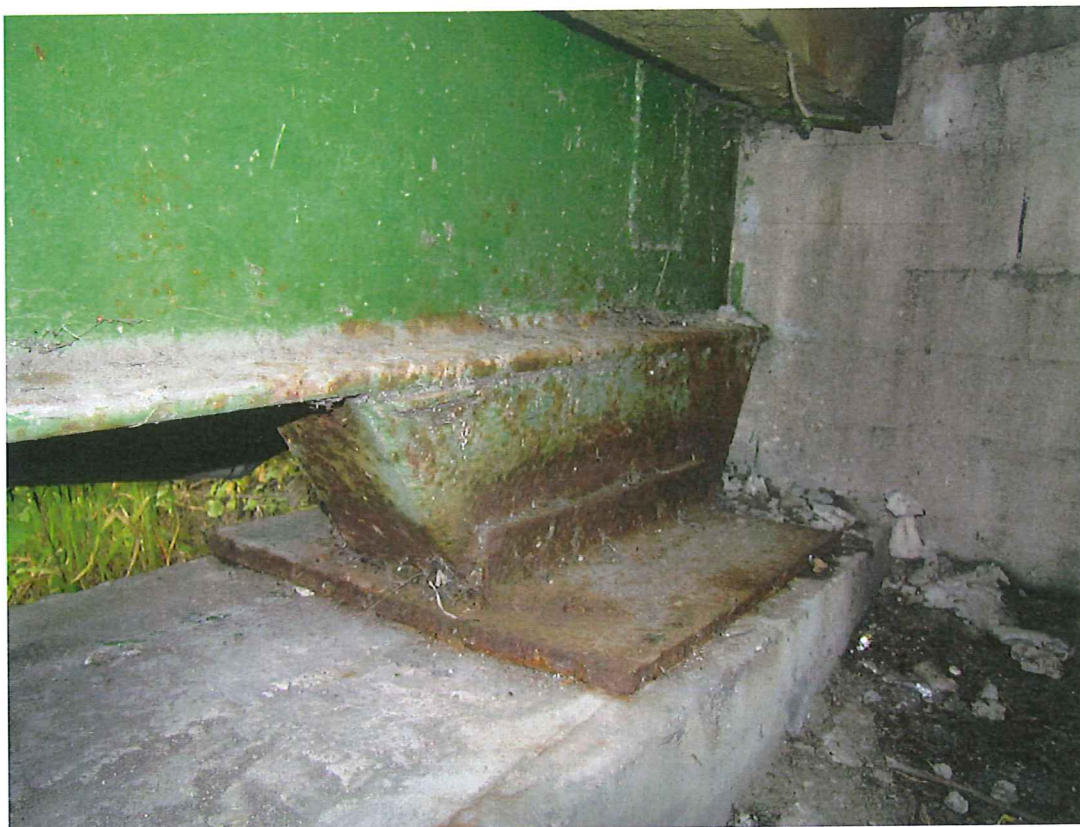
Fot. 10 – Intensywna korozja stalowego elementu podparcia dźwigara

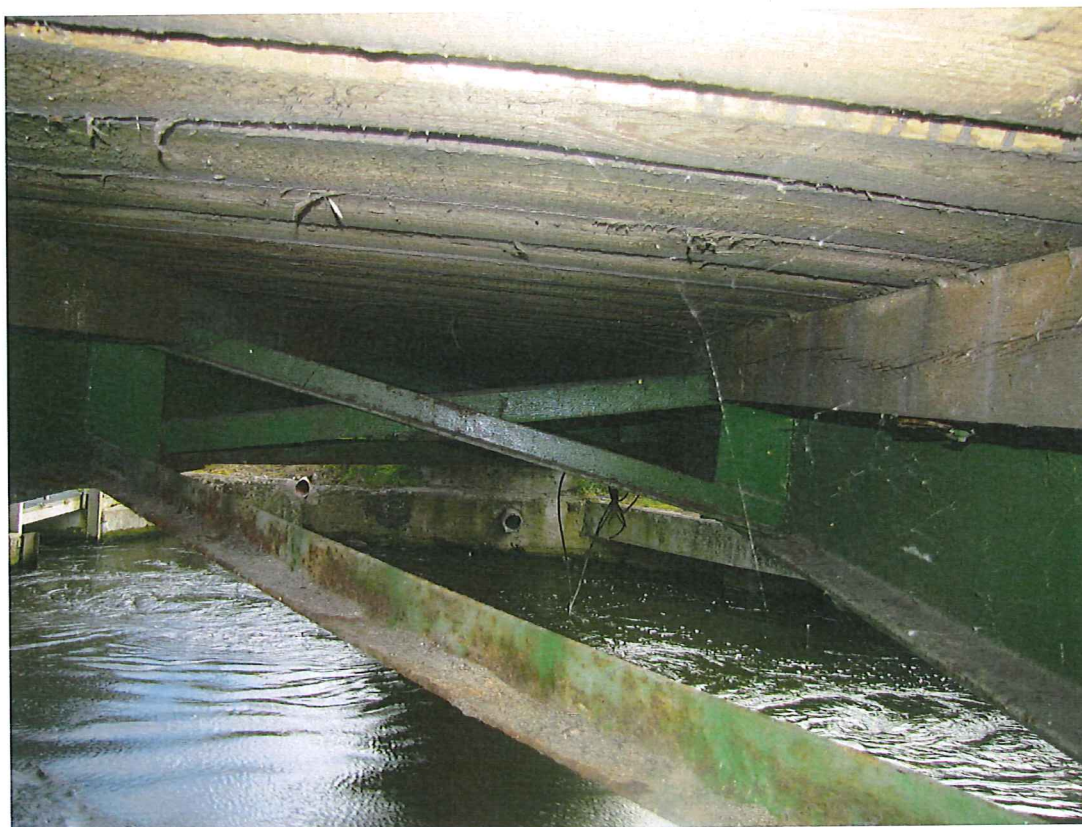
Fot. 11 – Korozja dolnej półki wiatrownicy w stadium zaawansowanym

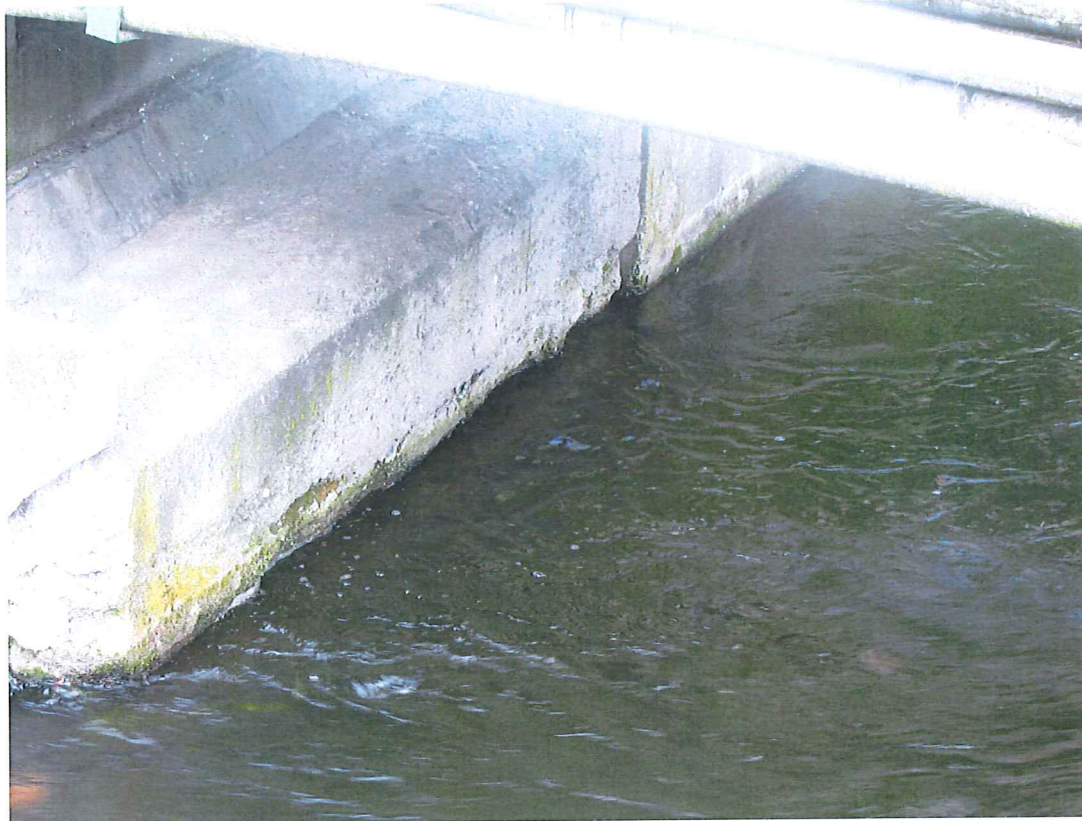
Fot. 12 – Ubytki korozyjne betonu korpusu przyczółka lewobrzeżnego w poziomie lustra wody

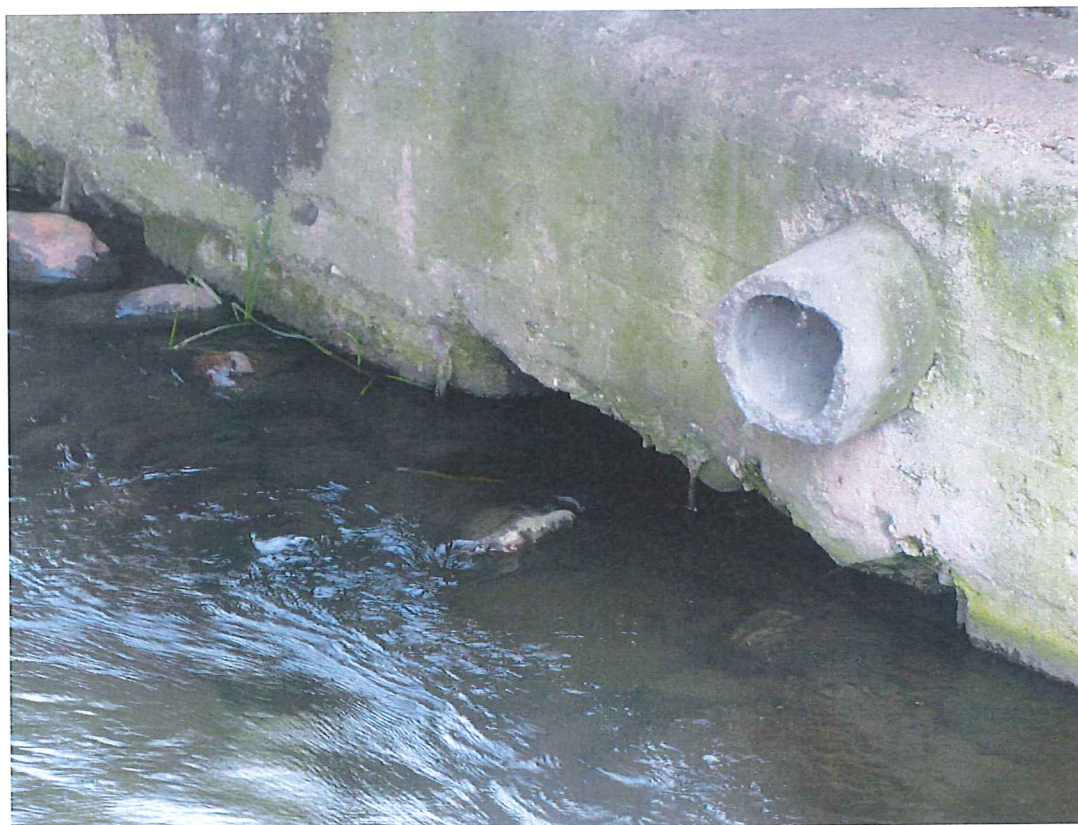
Fot. 13 – Ubytki korozyjne betonu korpusu przyczółka prawobrzeżnego w poziomie lustra wody

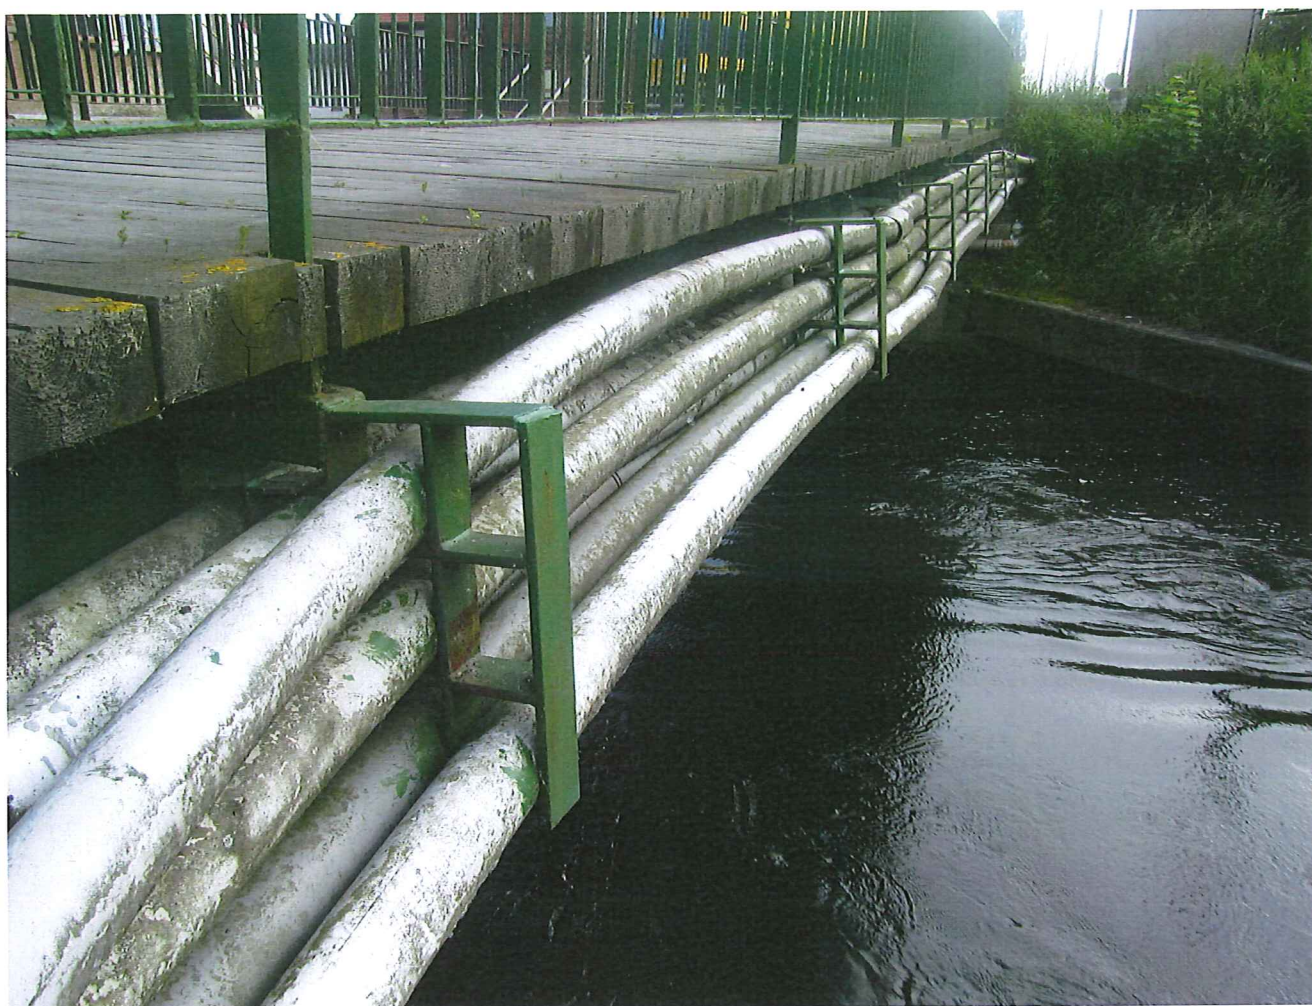
Fot. 14 – Nieestetyczne zamocowanie (zwis) rur osłonowych przewodów urządzeń obcych

16	Przeguby						
17	Konstrukcje oporowe, skrzydełka						
18	Urządzenia ochrony środowiska						
19	Zakotwienia cięgien						
20	Cięgna						
21	Urządzenia obce	Regulacja mocowania i łączników rur osłonowych urządzeń obcych	2	kpl	1	x	x
Ogółem wartość robót [zł]:							<b>3 540</b>

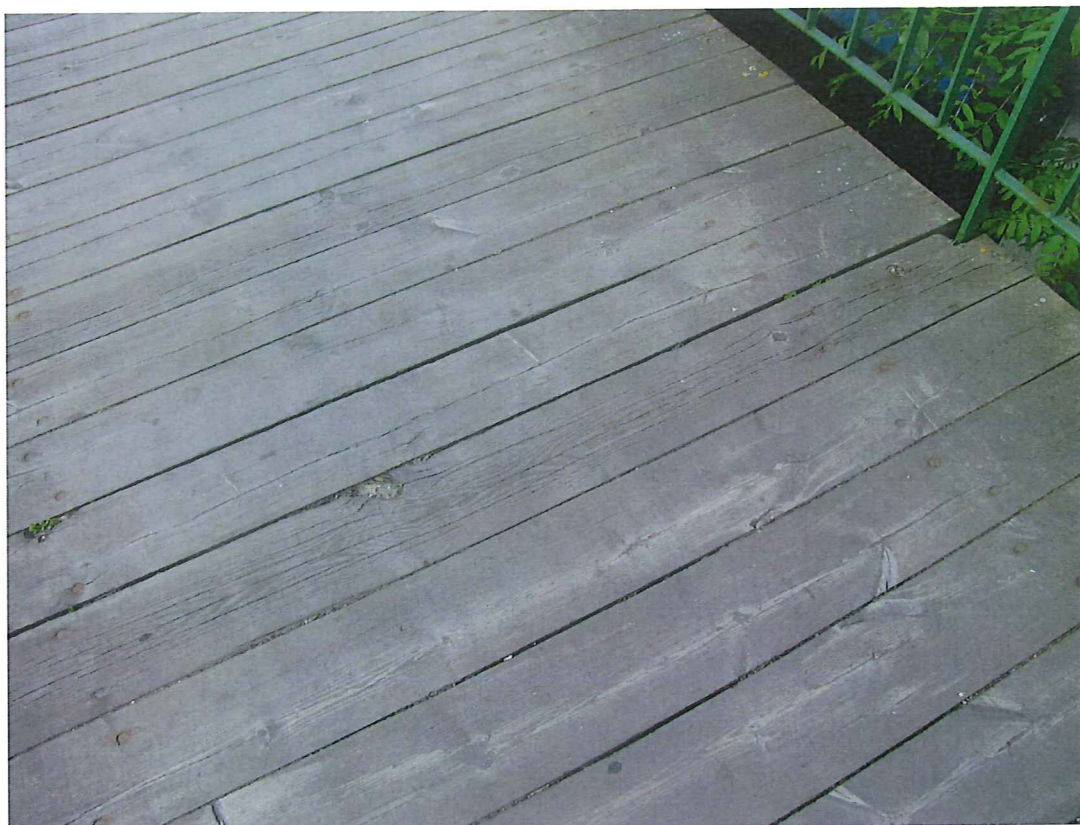
Fot. 6 – Spękania i lokalne ubytki dyliny pomostu

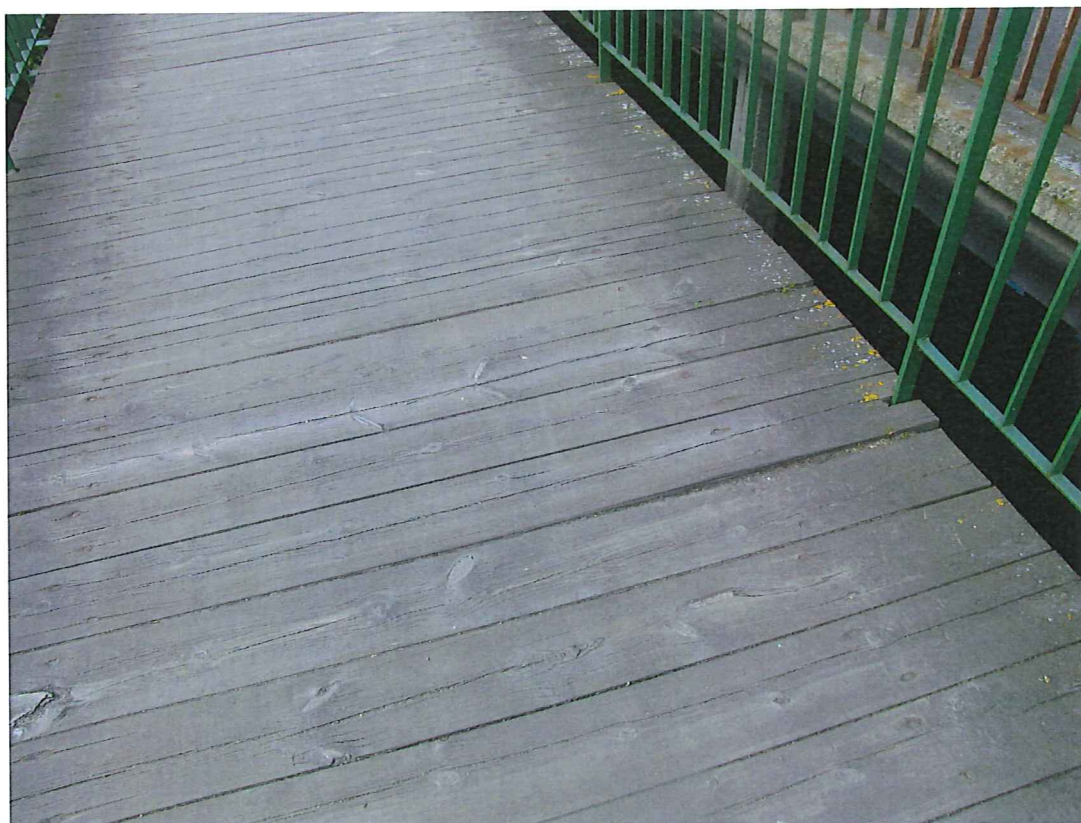
Fot. 7 – Spękania i lokalne ubytki dyliny pomostu

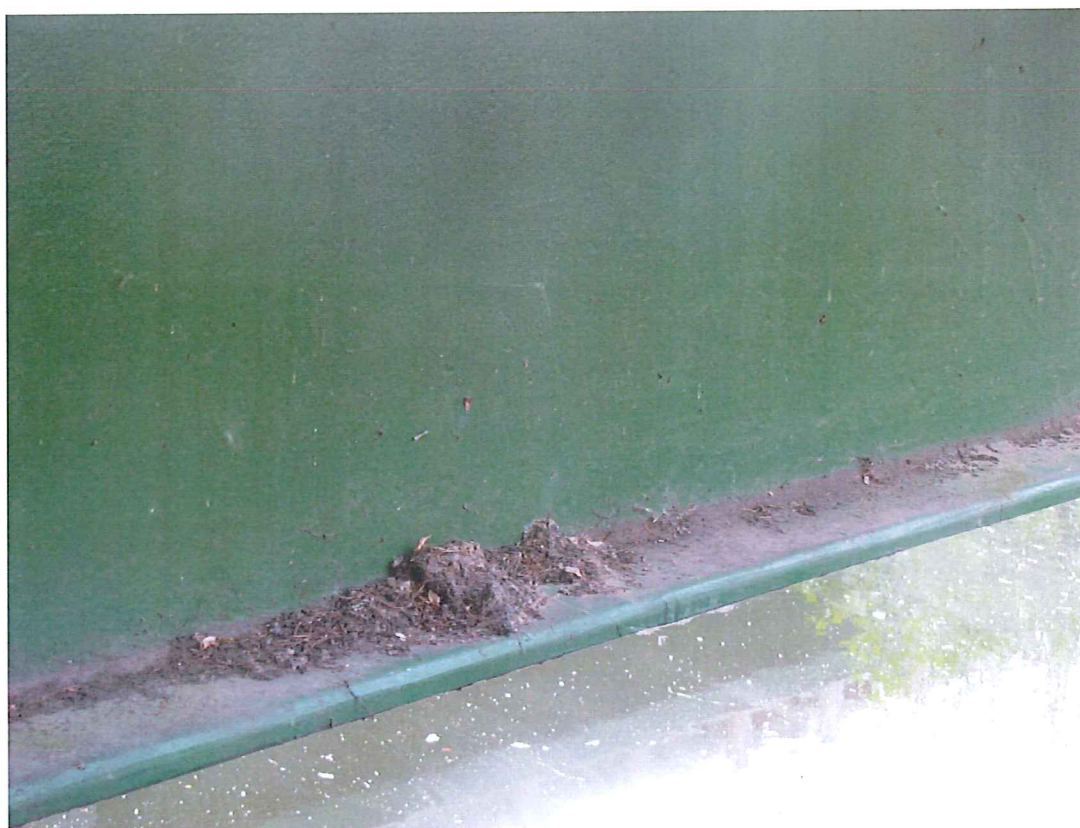
Fot. 8 – Zanieczyszczenie na dolnej półce dźwigara

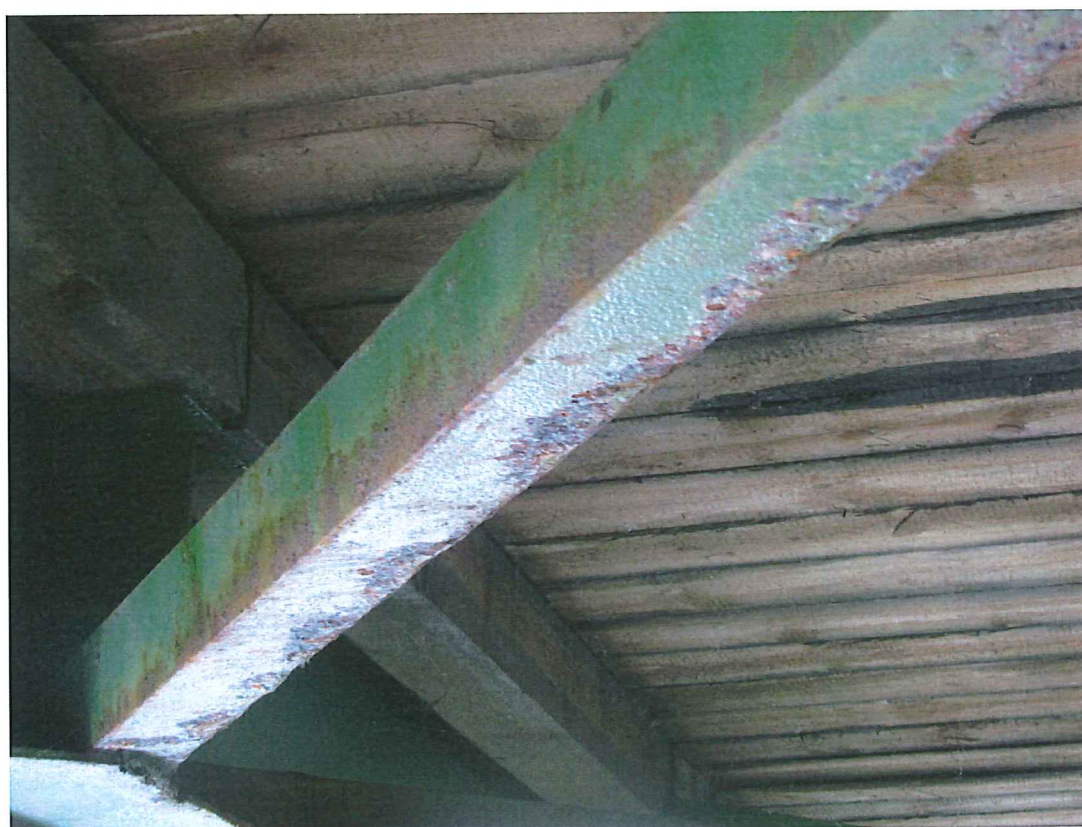
Fot. 9 – Korozja wiatrownicy w stadium zaawansowanym

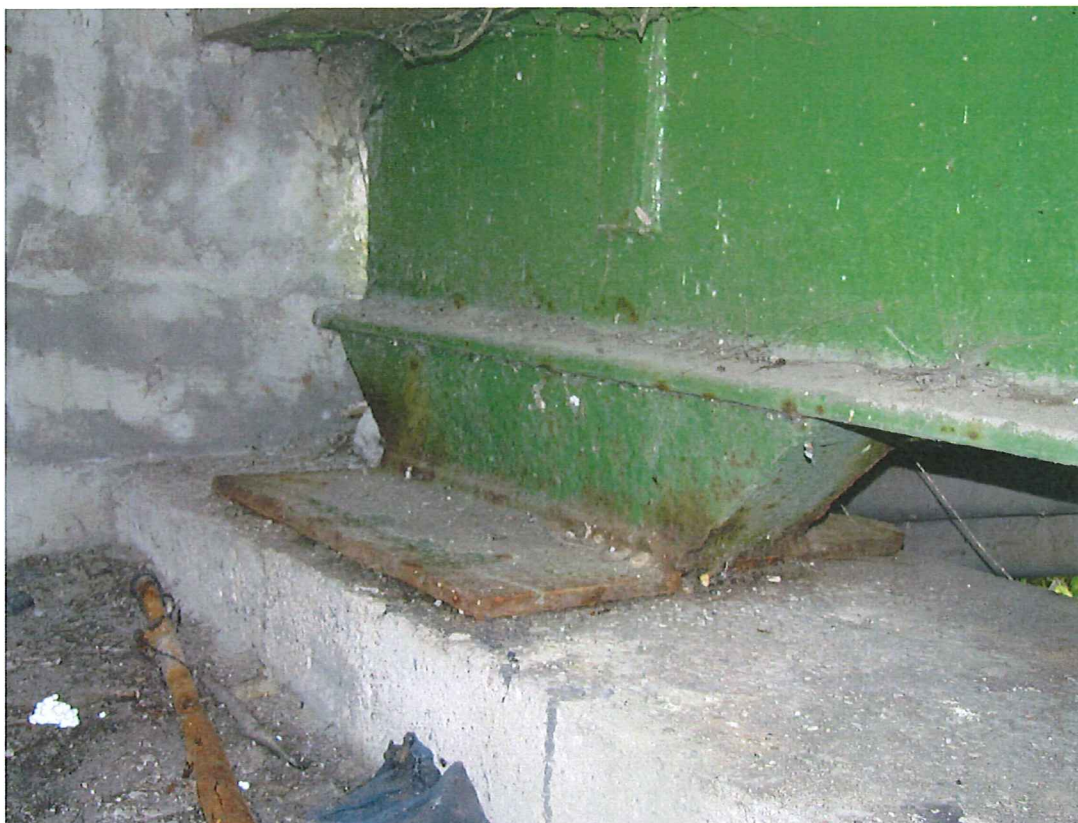
Fot. 10 – Intensywna korozja stalowego elementu podparcia dźwigara

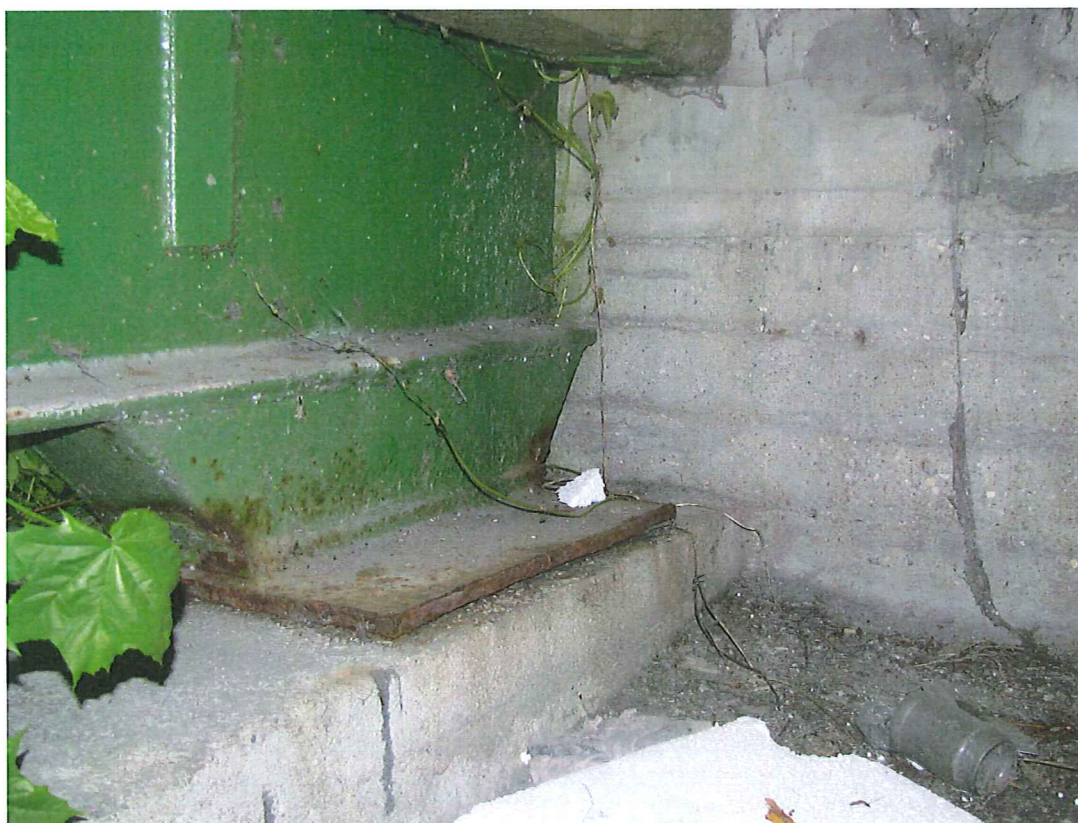
Fot. 11 – Intensywna korozja stalowego elementu podparcia dźwigara

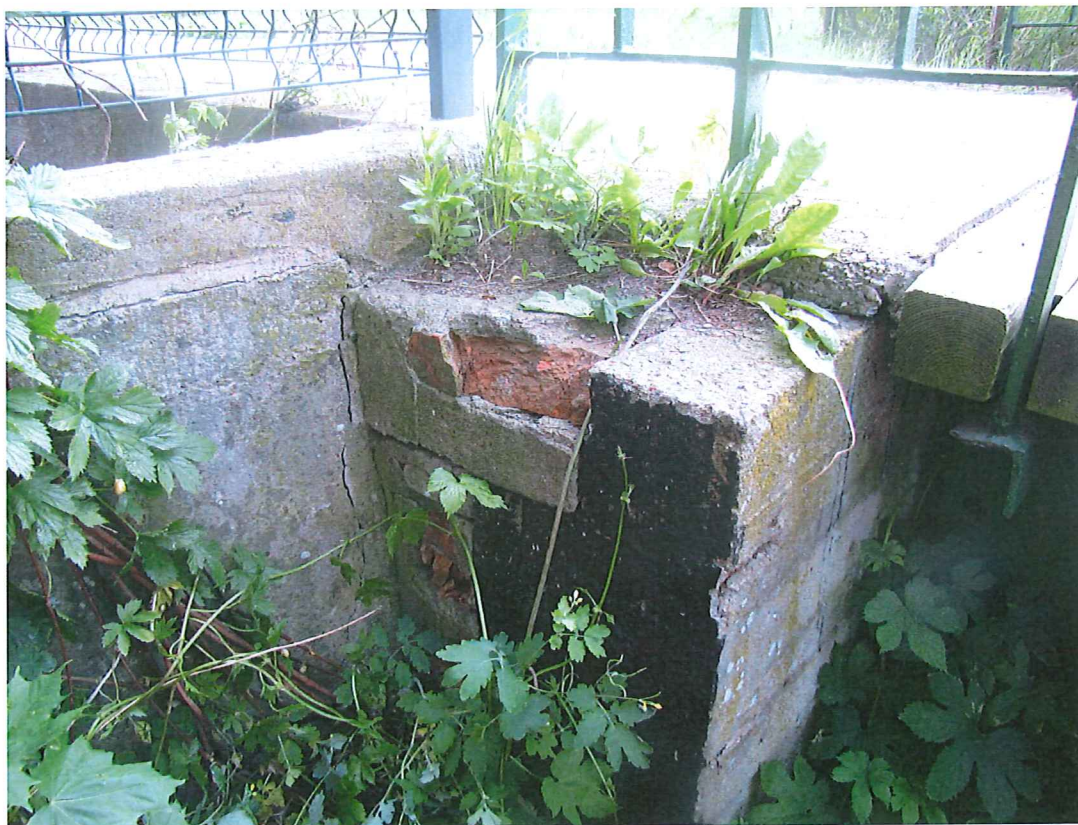
Fot. 12 – Ubytki korozyjne cegieł ścianki za przyczółkiem

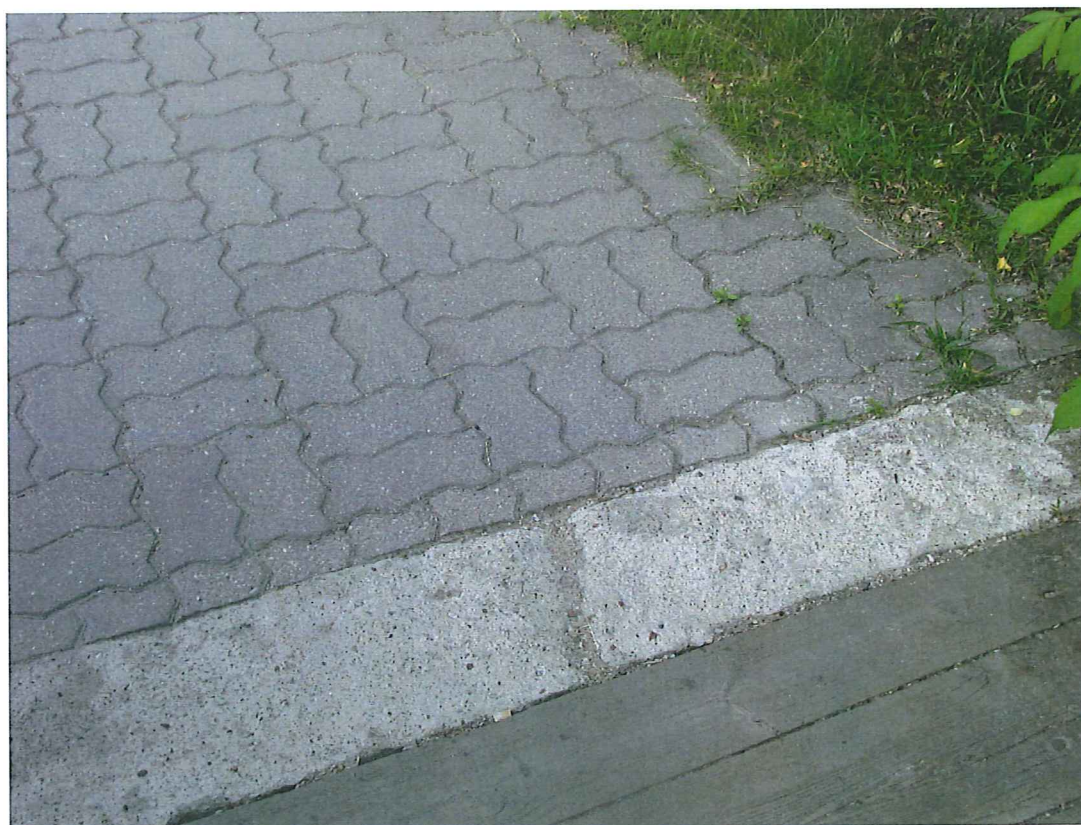
Fot. 13 – Ubytki korozyjne betonu na górnej powierzchni ścianki zapleczej przyczółka

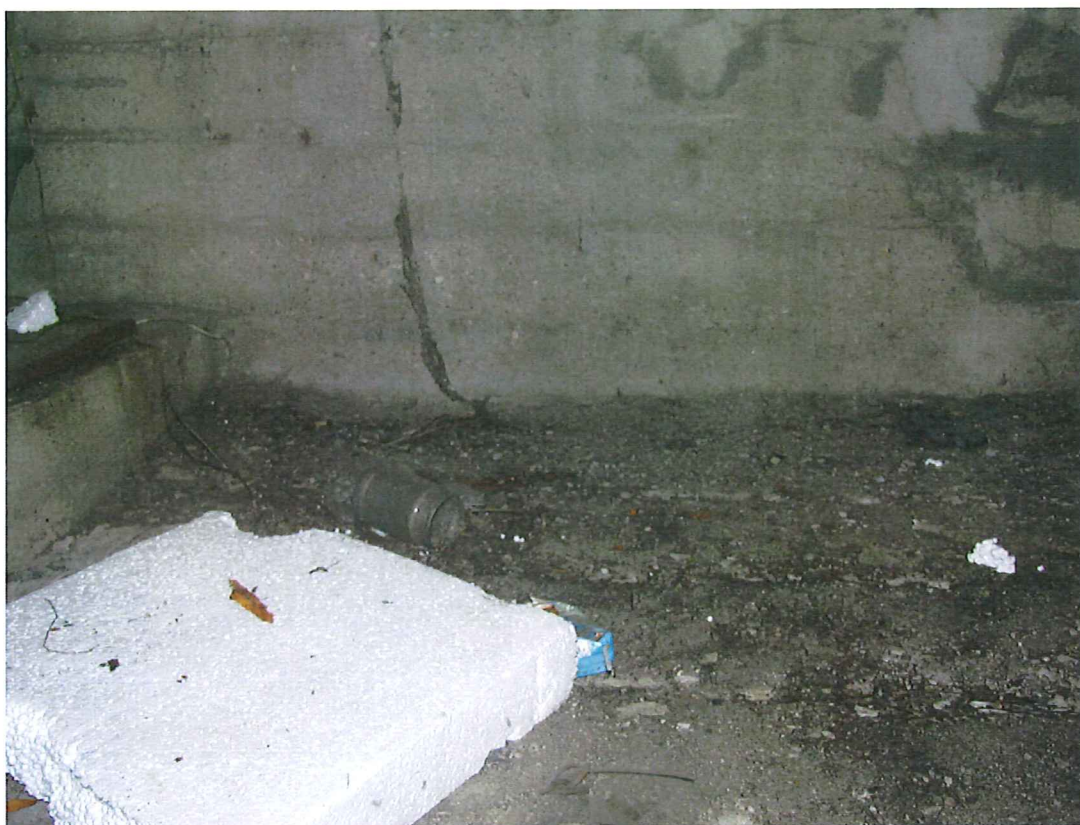
Fot. 14 – Zanieczyszczenia ławy łóżyskowej

Lp.	Element	Wyszczególnienie rodzaju prac	Tryb wykonania	Jednostka miary	Szacunkowa liczba jednostek	Cena jednostkowa [zł]	Wartość robót [zł]
1	Nasypy i skarpy	Usunięcie krzewów ze stożków	1	m <sup>2</sup>	4	50	200
2	Dojazdy w obrębie skrzydeł						
3	Nawierzchnia jezdni						
4	Nawierzchnia chodników, krawężniki	Impregnacja ręczna górnej powierzchni dyliny chodnika	2	m <sup>2</sup>	50	10	500
5	Balustrady, bariery ochronne, osłony						
6	Belki podporęczowe, gzymsy						
7	Urządzenia odwadniające						
8	Izolacja pomostu						
9	Konstrukcja pomostu						
10	Konstrukcja dźwigarów głównych						
11	Łożyska	Oczyszczenie i zabezpieczenie antykorozyjne łożysk	2	szt	4	50	200
12	Urządzenia dylatacyjne						
13	Przyczółki	Naprawa ubytków betonu zaprawami typu PCC	2	m <sup>3</sup>	0,6	8000	4 800
		Oczyszczenie ław łożyskowych z wywozem nieczystości	2	kpl	1	100	100
14	Filary						
15	Koryto rzeki, przestrzeń podmostowa

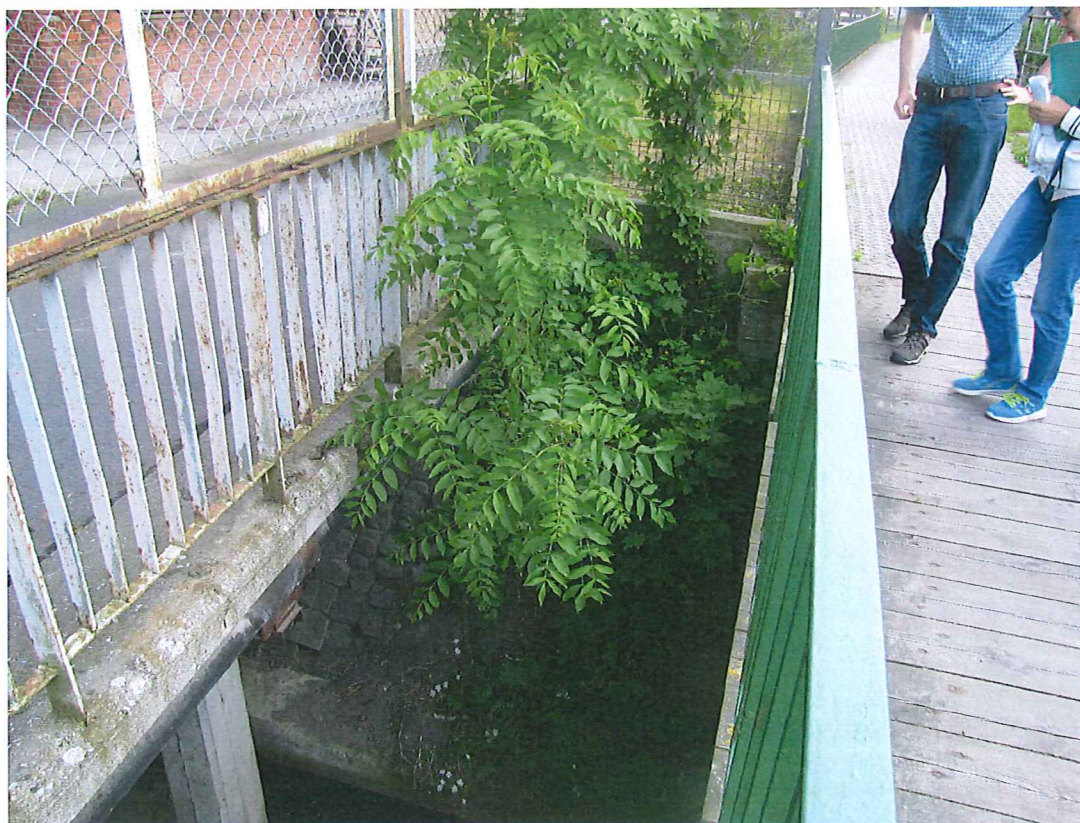
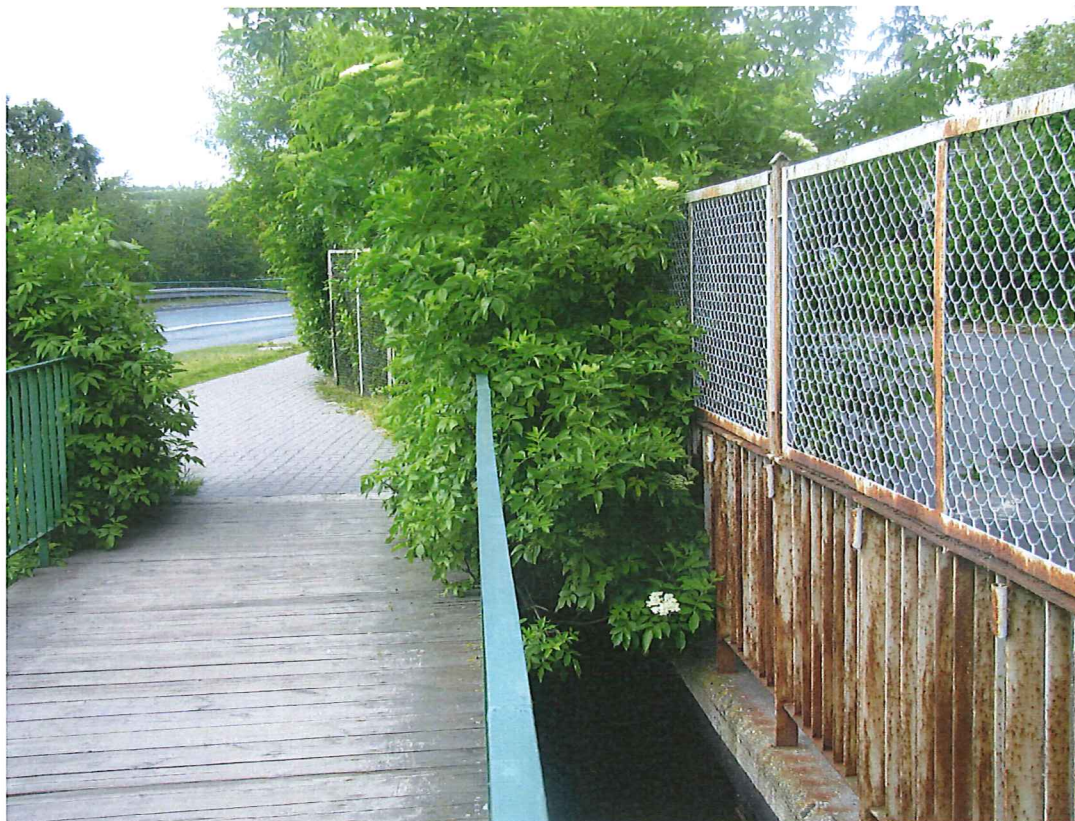
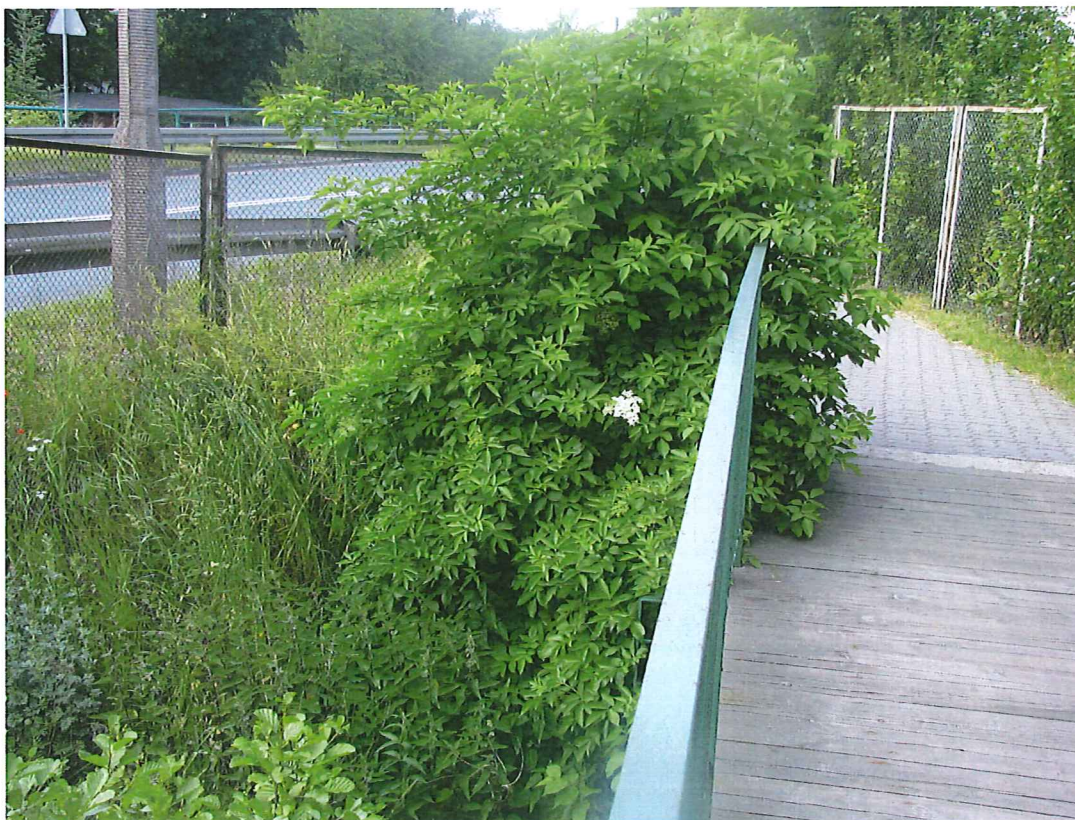
Fot. 15 – Intensywny porost roślinności na skarpie w bezpośrednim sąsiedztwie obiektu

Fot. 16 – Intensywny porost roślinności na skarpie w bezpośrednim sąsiedztwie obiektu

Fot. 17 – Intensywny porost roślinności na skarpie w bezpośrednim sąsiedztwie obiektu
